RESTAURACION DE LA TORRE DEL CONVENTO DE LA ASUNCION DE CALATRAVA ALMAGRO/ESPAÑA

Miguel Fisac,
Arquitecto

SINOPSIS

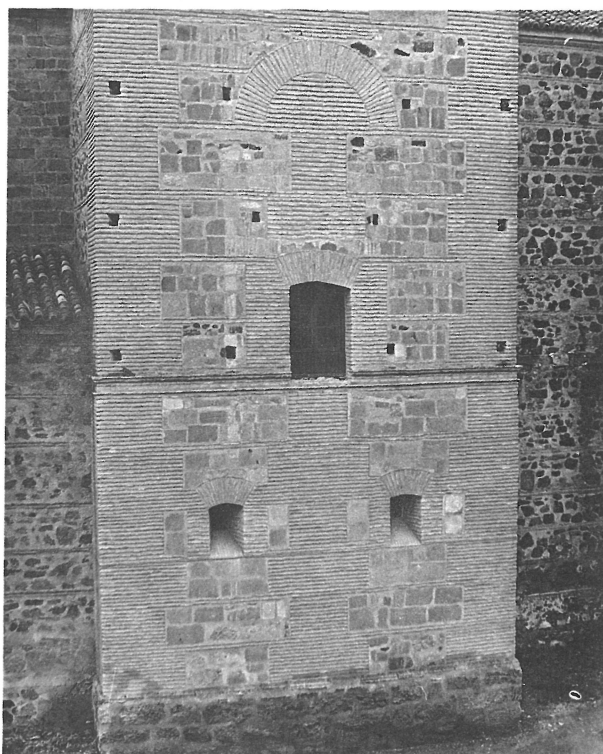
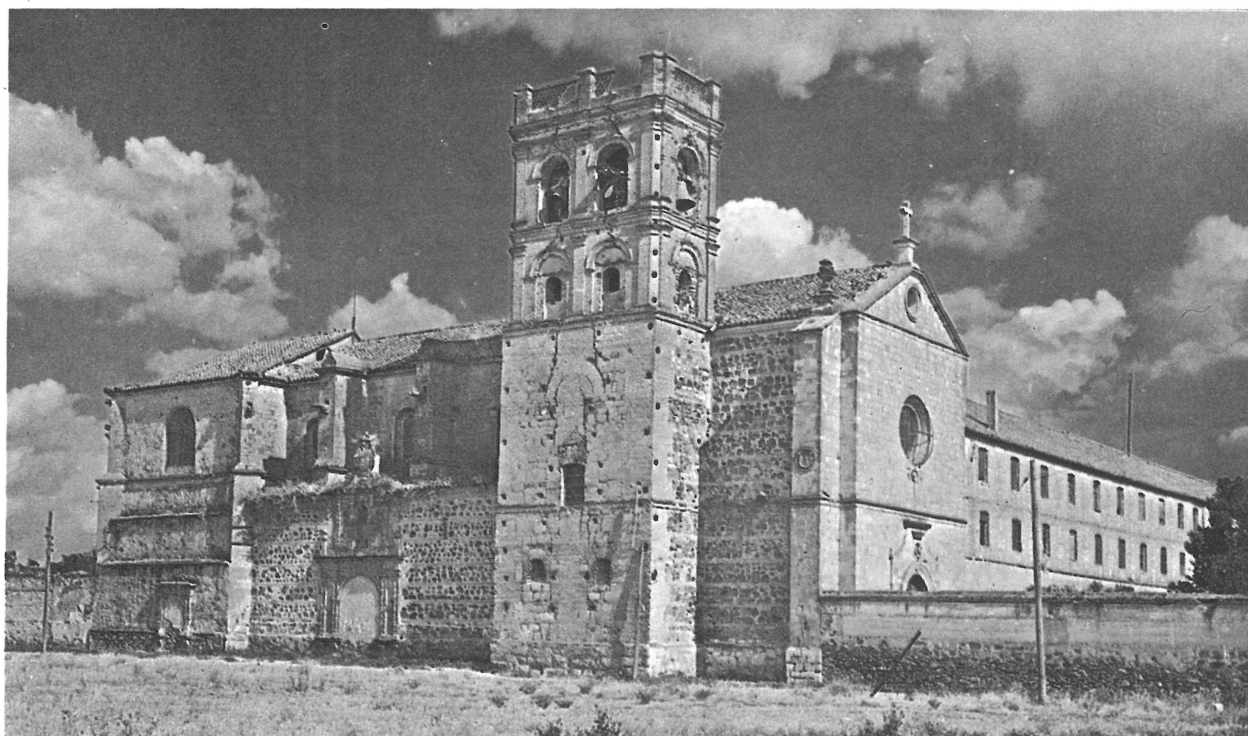
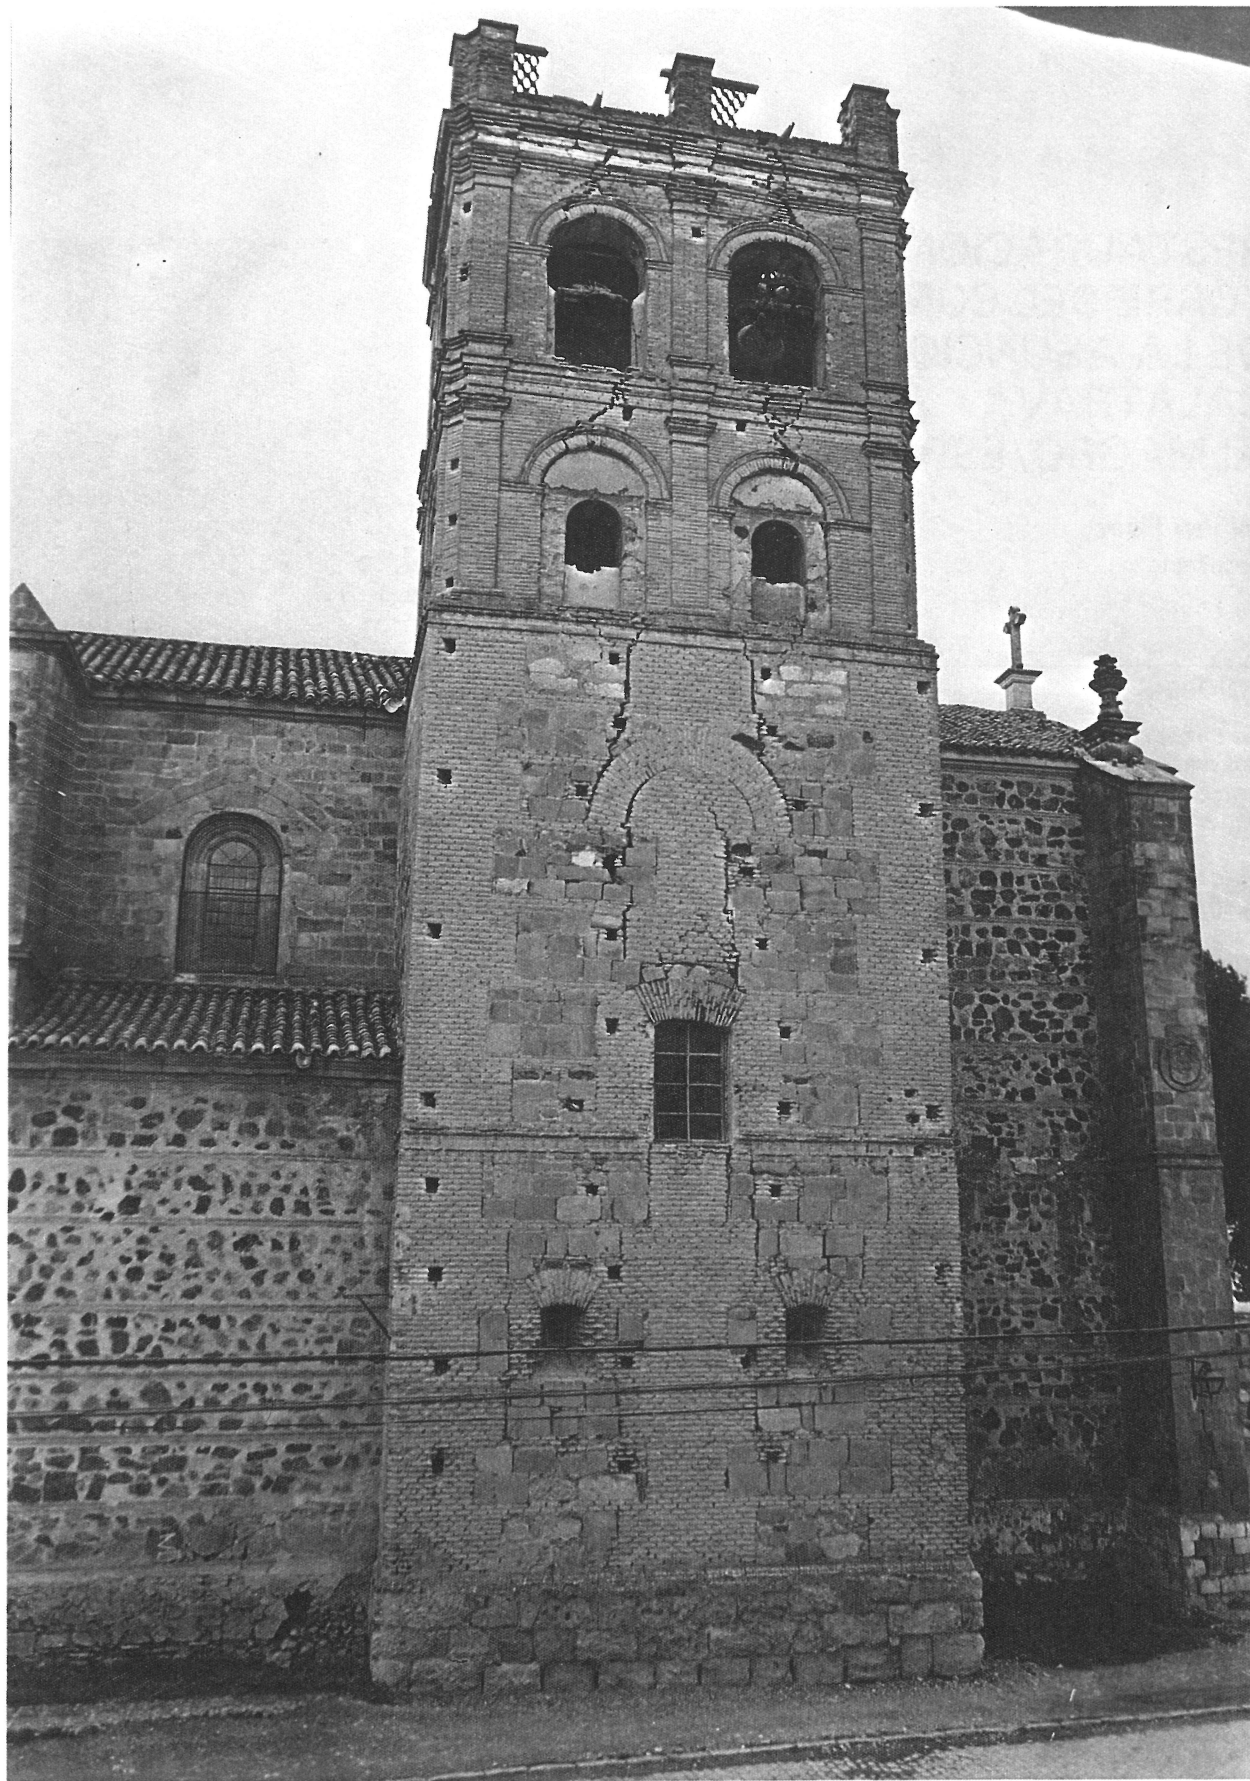
Como puede apreciarse en las fotografías, la torre se encontraba en estado de ruina inminente, cuyo comienzo es posible se debiera a los efectos sufridos por el terremoto de Lisboa (1755), que dañó gran número de edificios en La Mancha y, muy particularmente, a los de Almagro.

El volteo de unas enormes campanas, las vibraciones producidas por los vehículos que circulaban al pie de la torre, así como las explosiones de barrenos de una cantera de basalto situada a menos de un kilómetro, aumentaron los daños produciendo el efecto de desmoronamiento en el que se encontraba antes de la restauración.

En primer lugar se colocó un andamiaje exterior para, desde él, proceder a un zunchado con cables pretensados sobre angulares metálicos rígidos instalados en los lugares más convenientes para encorsetar la torre.

Una vez hecha la consolidación provisional exterior, se fueron inyectando sus muros de abajo hacia arriba.

Seguidamente se procedió a la limpieza del hueco interior, demoliendo totalmente la escalera.

En una fase posterior se construyó una estructura de pilares y forjados de hormigón en el espacio interior de la torre, pero en completa independencia de ella.

En último lugar se cosieron las dos estructuras, postesándolas con cables en catorce puntos.
